Garage gekippt

Erschütterungen als Ursache für Setzungsschäden?

Nach einer Erneuerung des Straßenkanals zeigten Anlieger bei der zuständigen Tiefbaubehörde Schäden an, die im Zuge dieser Arbeiten durch erhebliche Erschütterungen aufgetreten seien. Dazu gehörten Rissbildungen an einer Garage und dem dazu gehörenden Einfamilienhaus. Ob die Erschütterungen tatsächlich die Setzungen verursacht haben, wurde mit einem Gutachten geklärt. ■

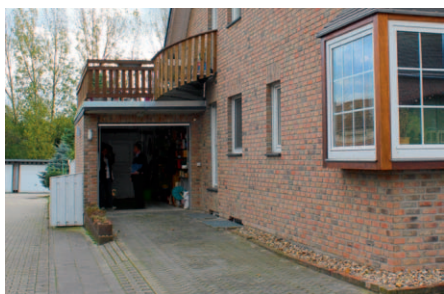
Das zweigeschossige Wohnhaus und die Garage sind in Massivbauweise errichtet und mit Vormauerziegelsteinen verblendet. Das Wohnhaus ist inklusive der gartenseitigen Terrasse unterkellert. Die grenztändige Garage ist seitlich an den Giebel des Wohnhauses angebaut (Bild 1).

(1) Straßenansicht der Garage und des Wohnhauses

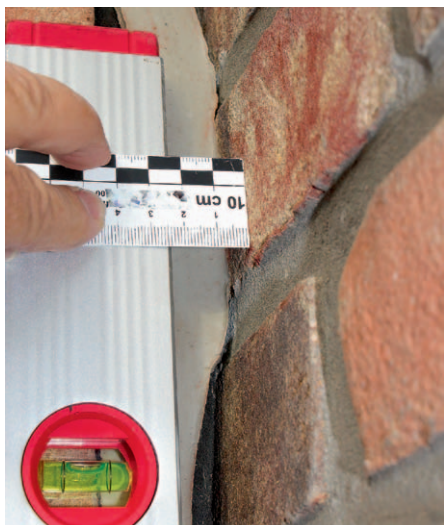
Gartenseitig ist die Garage durch eine vertikale Fuge vom Wohnhaus getrennt. Die Fuge ist unten, in Höhe des Terrassenbodens, unversehrt und ca. 20 mm breit. Nach oben hin nimmt die Fugenbreite kontinuierlich bis auf ca. 45 mm zu (Bild 2). Der elastische Dichtstoff ist dort wechsel-

gerissen. Die terrassenseitige Außenwand der Garage weist eine vom Wohnhaus weg gerichtete Lotabweichung von ca. 25 mm auf ca. 1,80 m Höhe auf (Bild 2).

(2) Terrassenseitige Fuge zwischen Wohnhaus und Garage

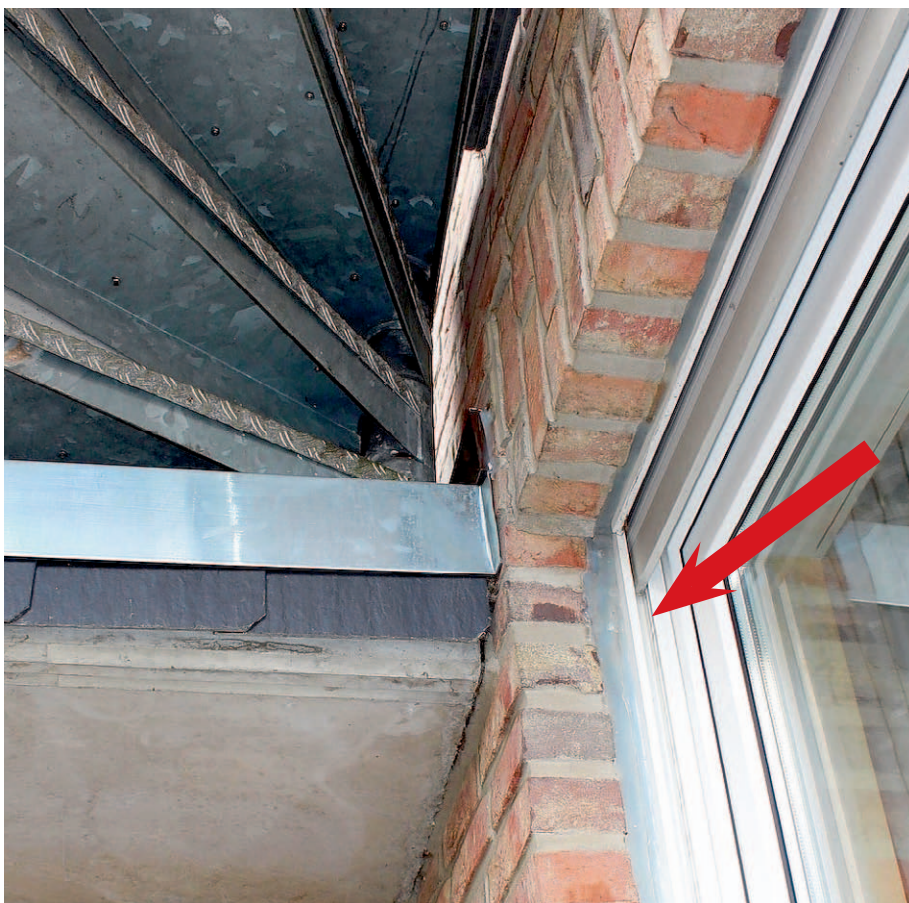
An der Vorderseite der Garage fehlt die Fugenausbildung zum Wohnhaus. Die Verblendschale ist mit Verzahnung ausgeführt. Die Verblendschale ist vom Rahmen des angrenzenden Fensters nach oben hin zunehmend abgezogen (Bild 3). Die Versiegelung war von den Eigentümern bereits erneuert worden, um Feuchtigkeitseintritte zu verhindern. Im Bereich des linken Auflagers des Fenstersturzes zeigt sich ein vertikaler Ebenenversatz in der Verblendschale.

(3) Anschluss der Garage an das Wohnhaus auf der Straßenseite: Die Verblendschale ist vom Rahmen abgezogen. Ein Ebenenversatz ist sichtbar.

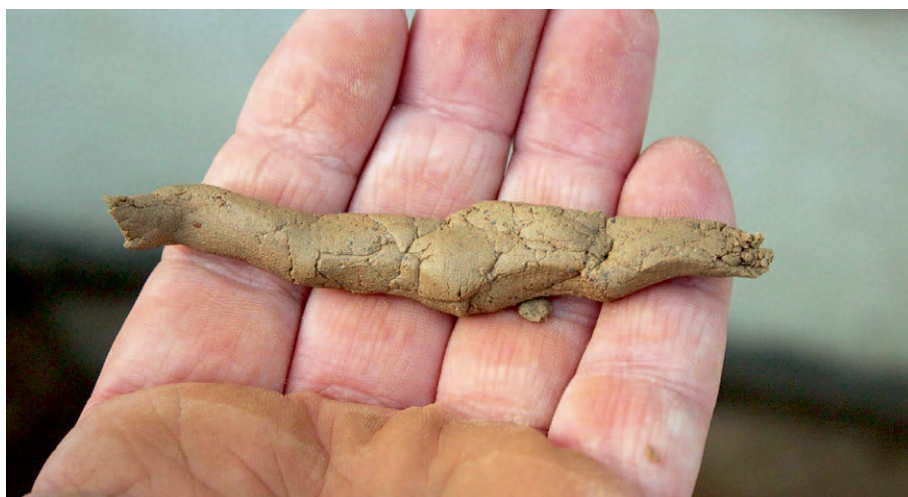
Abschließend wurde die Garagründung an zwei Stellen überprüft, um Aufschluss über den Baugrund zu erhalten. Das grenzständige Fundament wurde punktuell am vorderen und am hinteren Ende der Wand bis zur Gründungssohle freigelegt. Der seitlich vom Fundament ausgehobene Boden besteht aus einem angefüllten Kies-Sand-Gemisch. Ab der Unterkante des Fundaments liegt ein feinkörniger Boden mit weicher Konsistenz vor. Der unterhalb der Fundamentsohle entnommene Boden ließ sich in der Hand leicht zu Röllchen kneten. Beim Glatstreichen dieses ausgehobenen Bodens trat nach einiger Zeit ein Feuchtefilm auf der Oberfläche aus (Bilder 4 und 5).

Der Boden ist in die Bodengruppe Ton und Schluff einzustufen. Es handelt sich um einen bindigen Boden.

(4) Bindiger Boden lässt sich rollen.

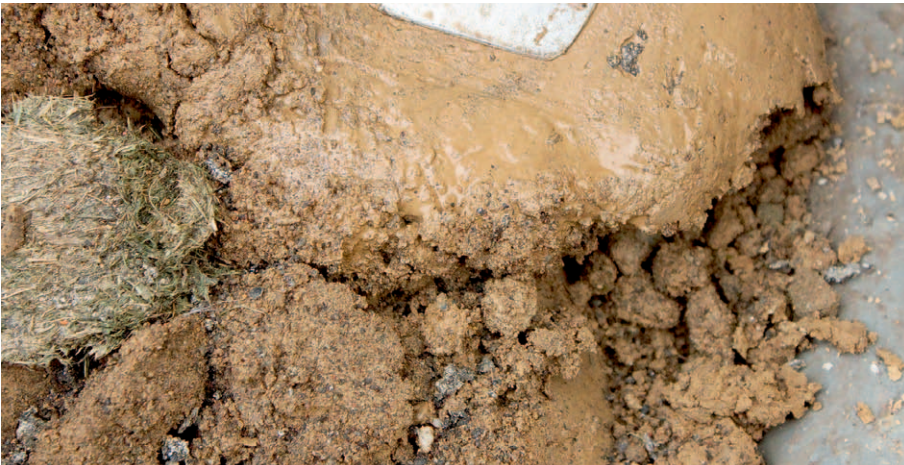
Die Tragfähigkeit von Tonen und Schluffen wird stark beeinflusst von ihrem Wassergehalt. Sie reagieren empfindlich auf Vernässungen, die durch kapillare Saugkräfte des bindigen Bodens und durch absickerndes Oberflächenwasser entstehen können. Die Vernässungen führen infolge der schlechten Wasserdurchlässigkeit bindiger Böden zu weicherer Konsistenz (Aufweichung) und Herabsetzung der Tragfähigkeit und zur Bildung von Setzungen.

(5) Vernässter Boden aus dem Bereich unter der Gründungssohle

Die Ursache für die Setzungen im Bereich des Streifenfundaments ist die fehlerhafte Gründungsmaßnahme.

Wenn bindige Böden als Baugrund nicht vermeidbar sind, so ist der Sohlbereich vor Vernässungen zu schützen (z. B. durch Dränungen, kapillarbrechende Schichten unterhalb der Gründungssohle). Derartige Maßnahmen sind nicht vorhanden.
